## 检测报告

公司 : N/A  
地址 : N/A  
样品名称 : 贴片式陶瓷电容  
型号 : GRM21BR61A476ME15L  
器件品牌 : MURATA  
批次代码 : 22±  
器件封装 : SMD-0805  
样品数量 : 3249 片  
检测数量 : 3 片  
收样日期 : 2023/03/06  
测试日期 : 2023/03/06/15:00 - 2023/03/07/14:00

### 切片测试:

客户提供制造商为 MURATA 型号 GRM21BR61A476ME15L 的样品 3 片 (黄金样品、不良品 1 和不良品 2 各 1 片) 进行切片测试并对三个样品横截面结构进行比对。

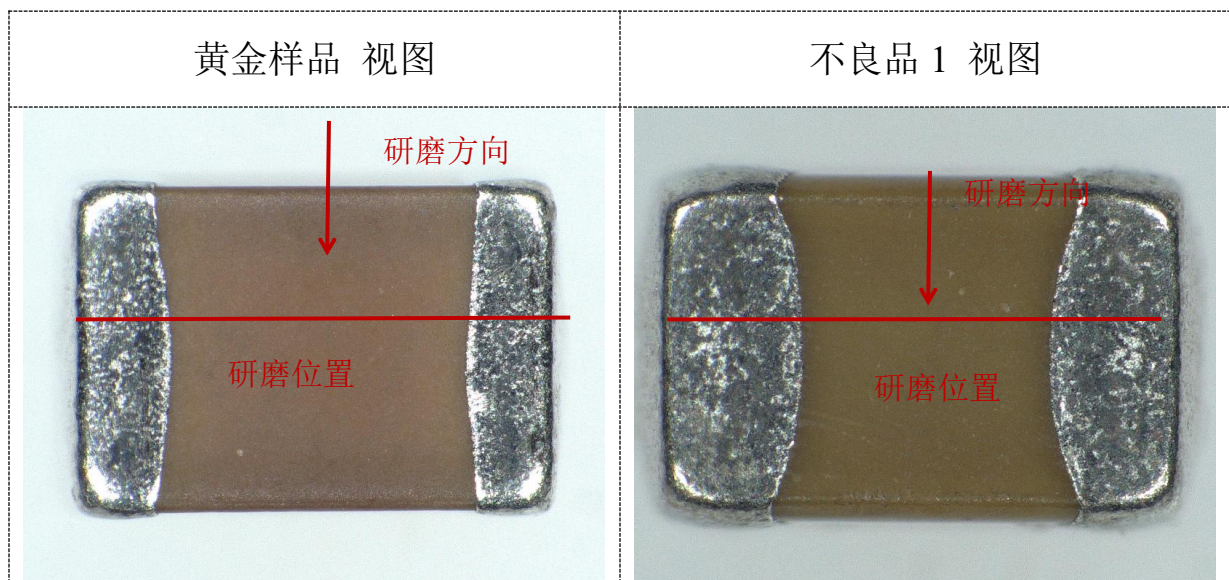
黄金样品 断面视图

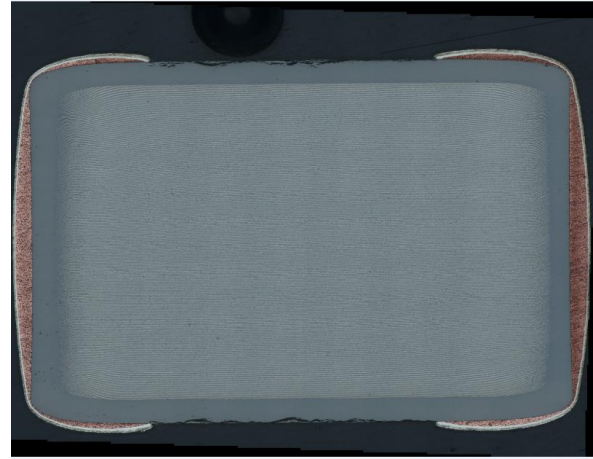
黄金样品 内电极条数-702 条

黄金样品: 内电极条数为 702 条, 外电极厚度为 54.72 $\mu$ m;

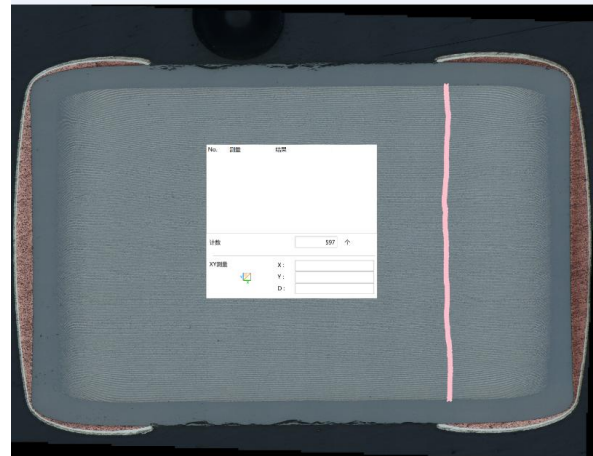
黄金样品 外电极厚度-54.72 $\mu\text{m}$

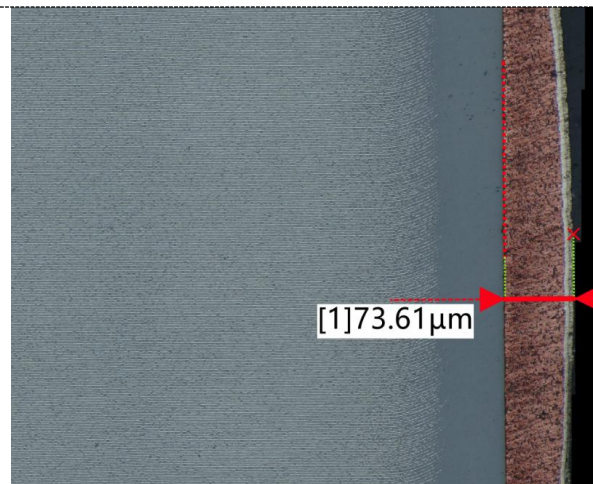
黄金样品 视图

不良品 2 视图

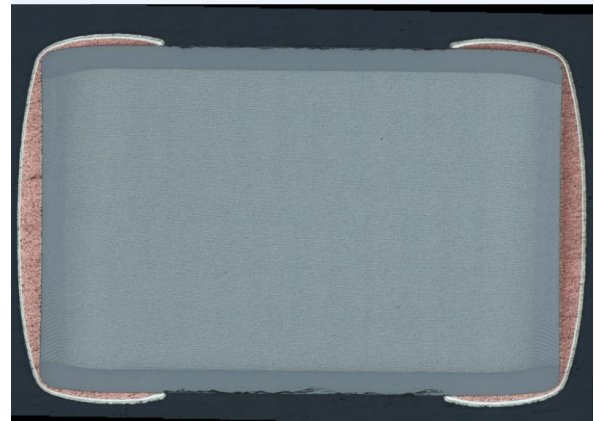
不良品 2 内电极条数-610 条

不良品 2: 内电极条数为 610 条, 外电极厚度为 96.19 $\mu$ m。

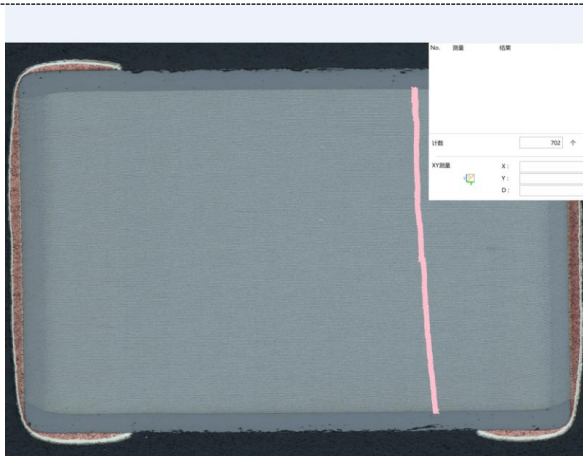
黄金样品 外电极厚度-54.72 $\mu$ m

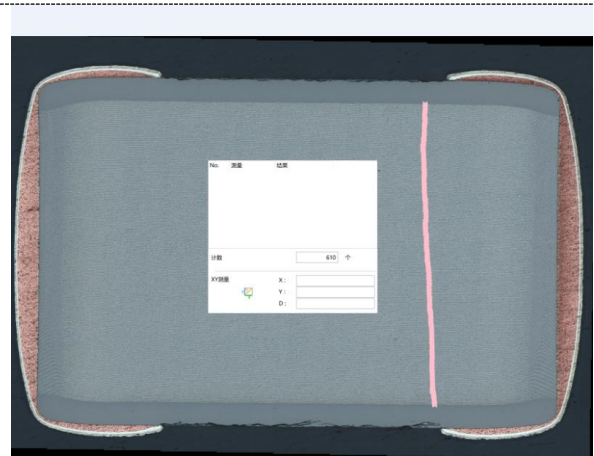
不良品 2 外电极厚度-96.19 $\mu$ m

总结: 黄金样品对比不良品 1、不良品 2 的内电极条数和外电极厚度均不一致。
